### MIDSUN 570™ HVIC

Es un revestimiento de silicona, que al ser aplicada impide descargas disruptivas por fugas de corriente en ambientes contaminados.

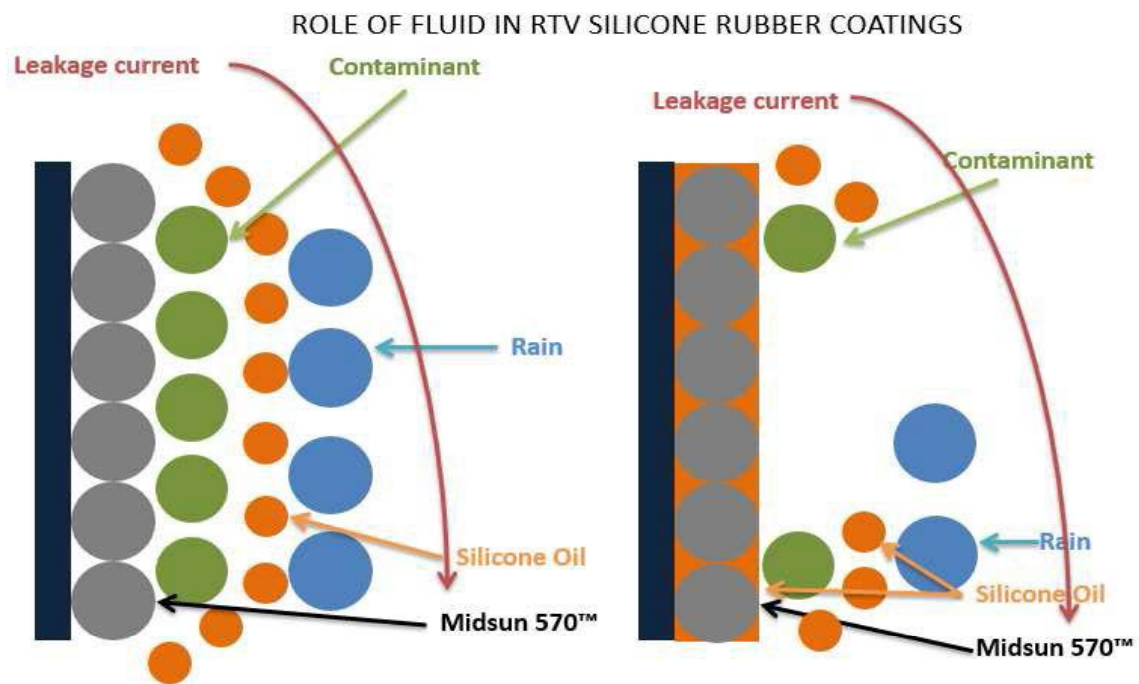
A medida que el agua cae sobre la superficie del aislador recubierto con la silicona Midsun 570, retira la capa de contaminación y el revestimiento comienza a regenerar una nueva capa de aceite para encapsular cualquier contaminación adicional.
